## 车轮测试报告

客户: 宁波铭匠智能设备有限责任公司  
史密斯编号: 1053329  
报价单号: W22898JW  
客户工作描述: 车轮动态径向疲劳测试  
客户零件编号: 未标识

### 动态径向疲劳测试汇总

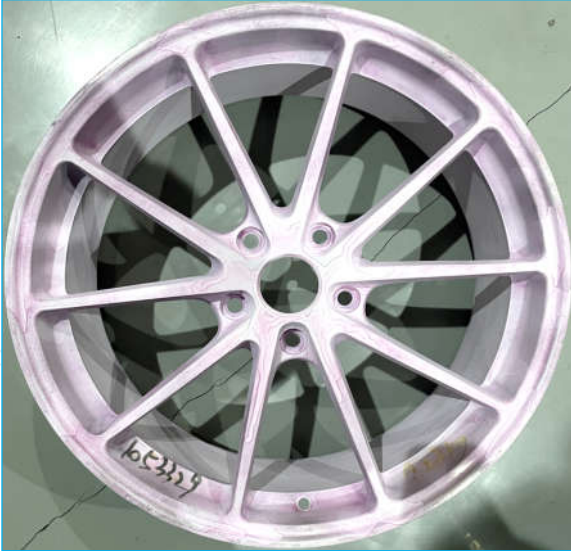
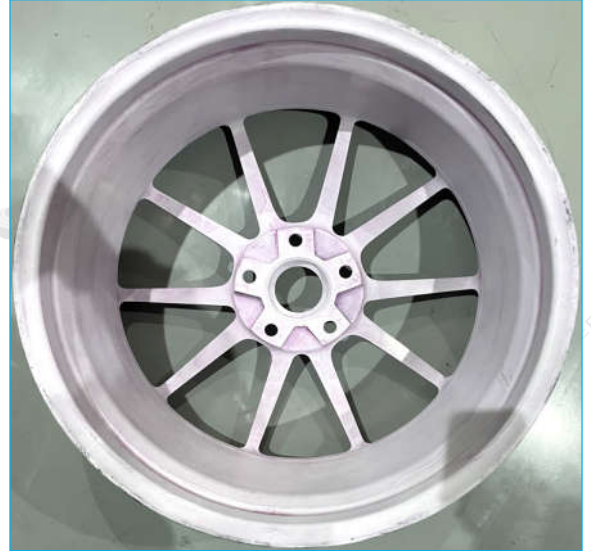
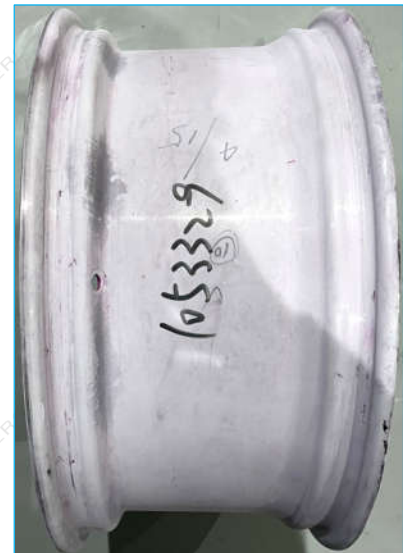
测试审核:	JH	拍照:	LC
染色渗透检查:	LC		
测试结果:	1-1: 最终扭矩检查 (≥70% 初始扭矩): 是		
	1-2: 总里程2000公里时无可见外观缺陷

里程: 2000 km  
照片 1

里程: 2000 km  
照片 2

里程: 2000 km  
照片 3

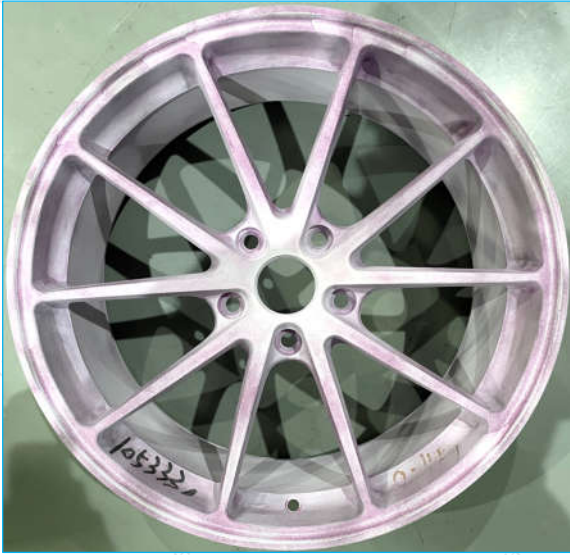
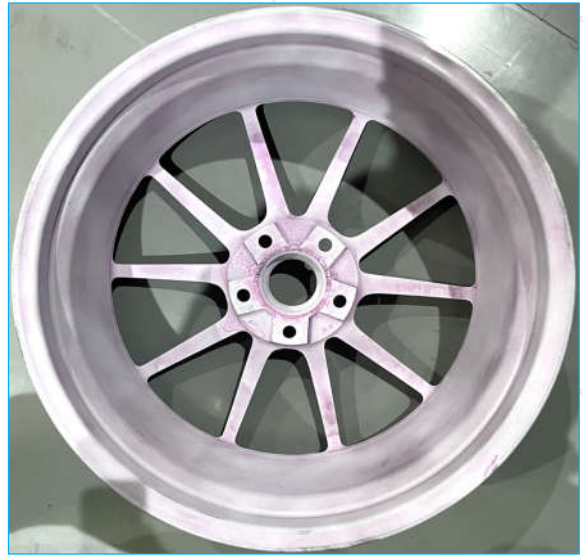
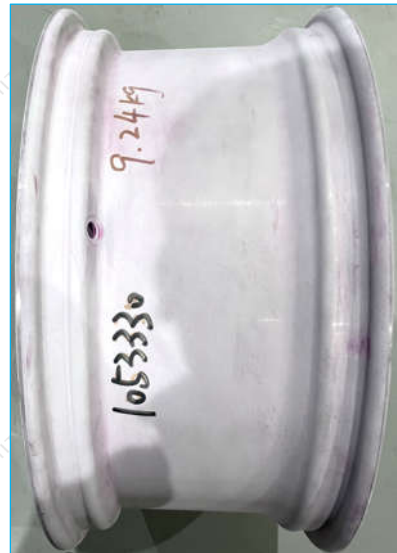
测试审核:	JH	染色渗透检查:	LC	拍照:	LC
测试结果:	1-1: 初始偏移量(mm): 2.35	最终偏移量(mm): 2.36	偏移量变化比例:	0.43%	
	1-2: 最终扭矩检查 (≥70% 初始扭矩): 是				
	1-3: 总圈数200,000转时无可见外观缺陷

圈数: 200,000  
照片 1

圈数: 200,000  
照片 2

圈数: 200,000  
照片 3

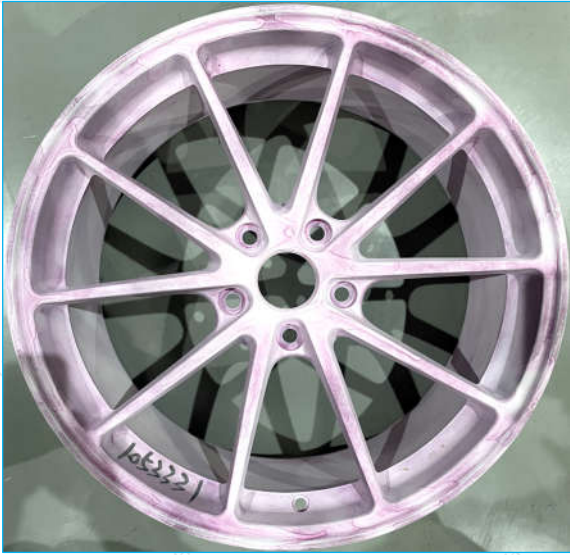
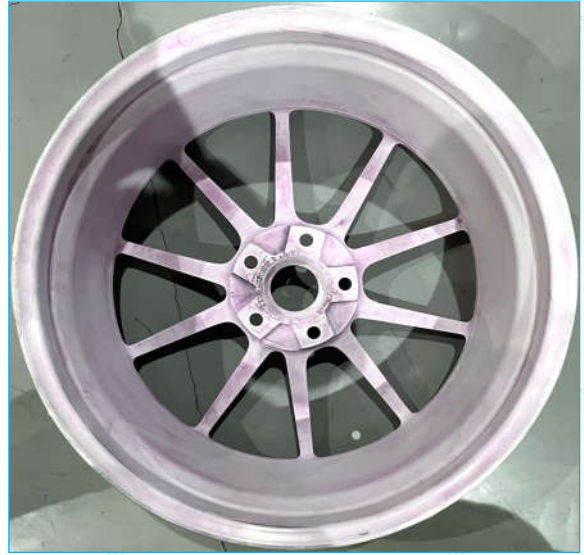
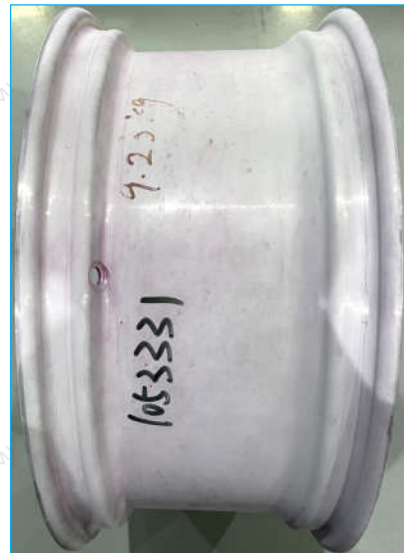
测试审核:	JH	染色渗透检查:	LC	拍照:	LC
测试结果:	1-1: 初始偏移量(mm): 1.57	最终偏移量(mm): 1.58	偏移量变化比例:	0.64%	
	1-2: 最终扭矩检查 (≥70% 初始扭矩): 是				
	1-3: 总圈数1,800,000转时无可见外观缺陷

圈数: 1,800,000  
照片 1

圈数: 1,800,000  
照片 2

圈数: 1,800,000  
照片 3

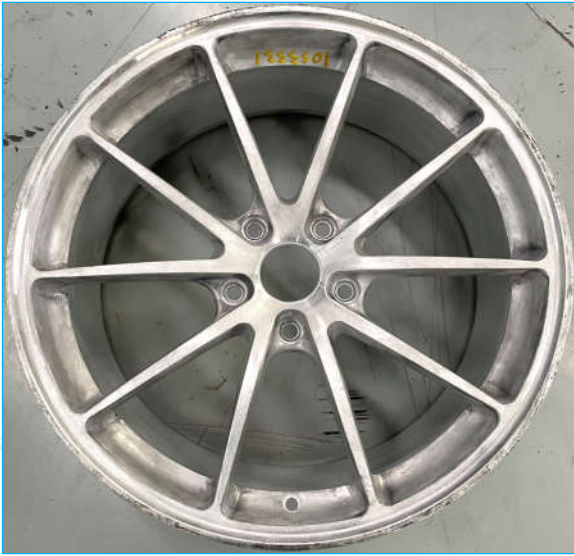
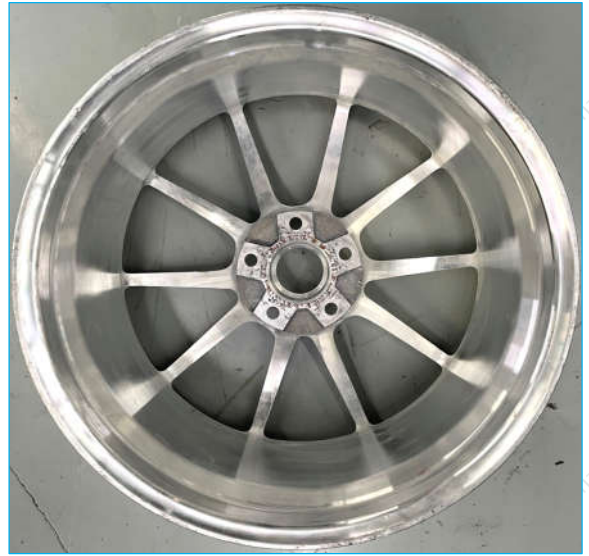
测试审核:	JH	拍照:	CZ
染色渗透检查:	N/A		
测试结果:	1: 冲击后无可见外观缺陷 2: 冲击完成1分钟后的轮胎压力: 200.4 kPa

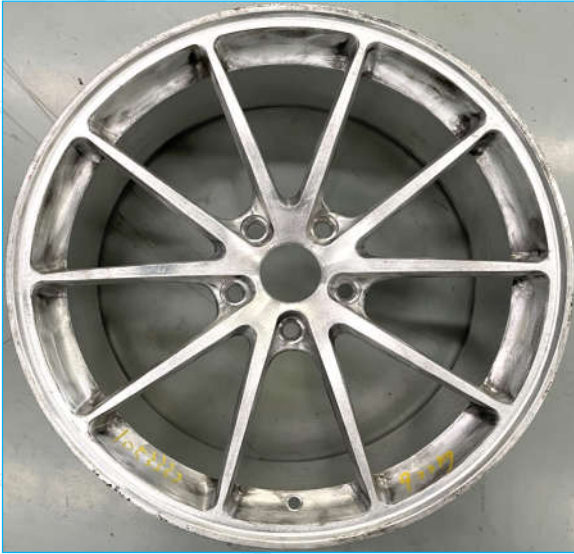
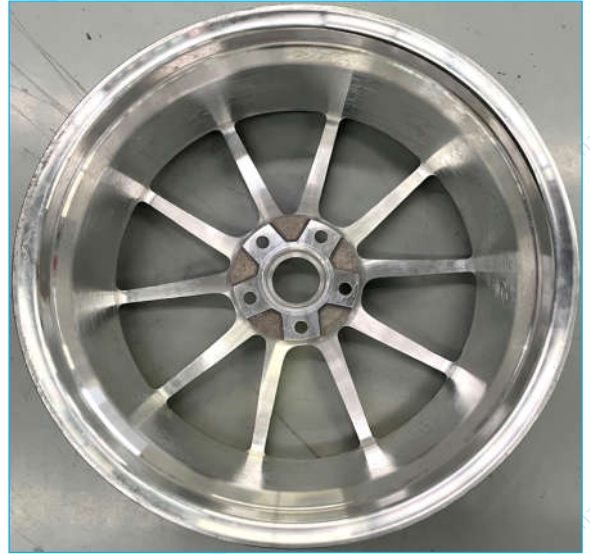
测试审核:	JH	拍照:	CZ
染色渗透检查:	N/A		
测试结果:	1: 冲击后无可见外观缺陷 2: 冲击完成1分钟后的轮胎压力: 200.3 kPa
