## 车轮测试报告

客户: 宁波铭匠智能设备有限责任公司  
史密斯编号: 1053130  
报价单号: W22858AJ+W22902JW  
客户工作描述: 车轮动态径向疲劳测试  
客户零件编号: 未标识

### 动态径向疲劳测试汇总

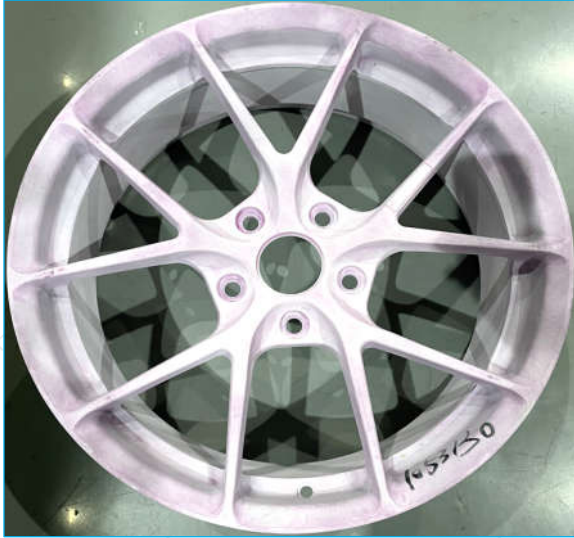
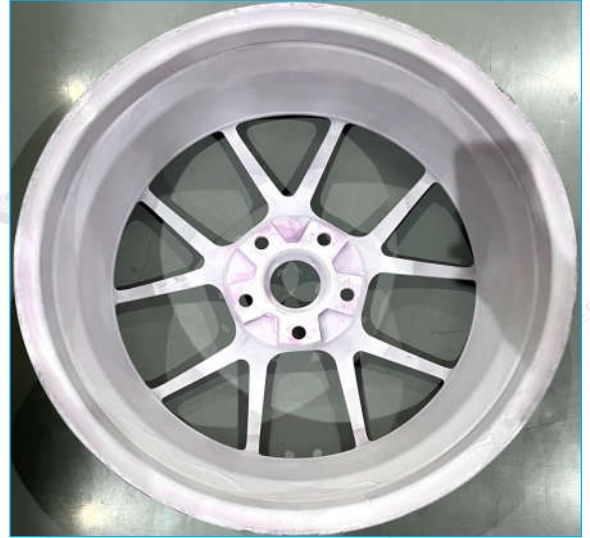
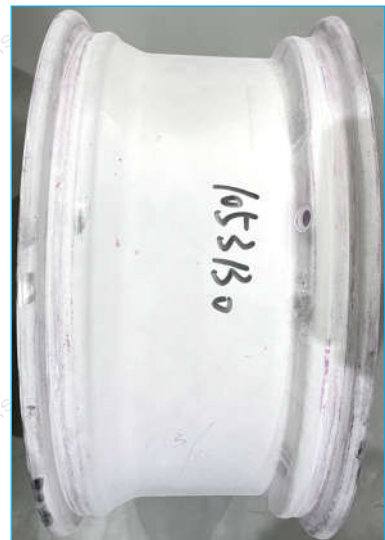
圈数: 1,850,000  
照片 1

圈数: 1,850,000  
照片 2

圈数: 1,850,000  
照片 3

测试审核:	JH	拍照:	LC
染色渗透检查:	LC		
测试结果:	1: 总圈数1,100,000转时无可见外观缺陷 2: 总圈数1,850,000转时无可见外观缺陷

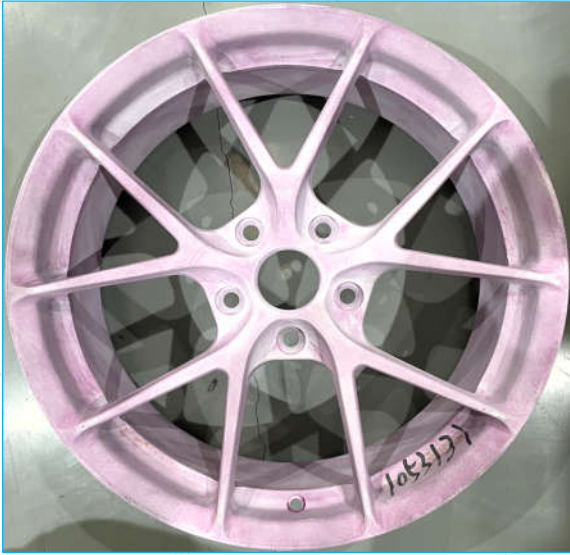
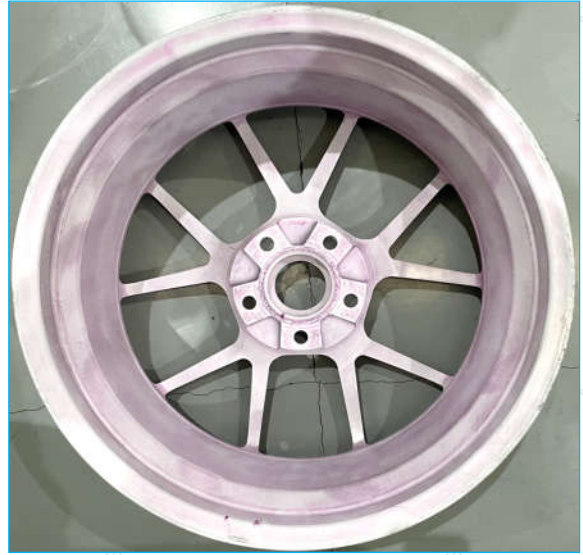
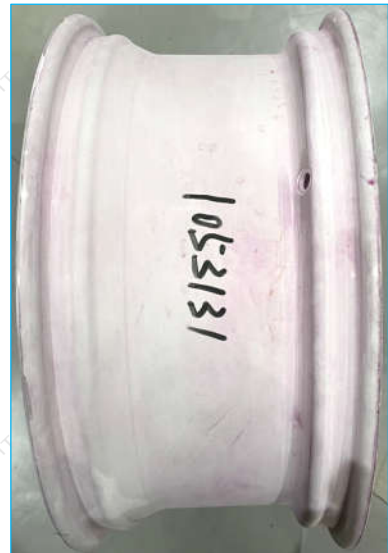
圈数: 95,000  
照片 1

圈数: 95,000  
照片 2

圈数: 95,000  
照片 3

测试审核:	JH	染色渗透检查:	LC	拍照:	LC
测试结果:	1-1: 初始偏移量(mm): <b>2.96</b>	最终偏移量(mm): <b>2.97</b>	偏移量变化比例(≤20%): <b>0.34%</b>		
	1-2: 最终扭矩检查 (≥60% 初始扭矩): 是				
	1-3: 总圈数95,000转时无可见外观缺陷
